技術特集 2. 制震ブレース工法の適用事例 —「柿の木坂パレス」耐震補強工事—
 Application to Seismic Retrofit Method by Means of Damping Braces
 -The Retrofit Design and Work at “KAKINOKIZAKA PALACE”-

制震ブレース工法の適用事例
- 「柿の木坂パレス」耐震補強工事-
Application to Seismic Retrofit Method by Means of Damping Braces
-The Retrofit Design and Work at “KAKINOKIZAKA PALACE”-

ABSTRACT This paper has the retrofit on seismic retrofitting by means of exterior brace absorbing seismic energy. Existing apartment buildings were retrofitted with the brace installing friction damper. This paper described abstract of the retrofit design and work in “KAKINOKIZAKA PALACE”.

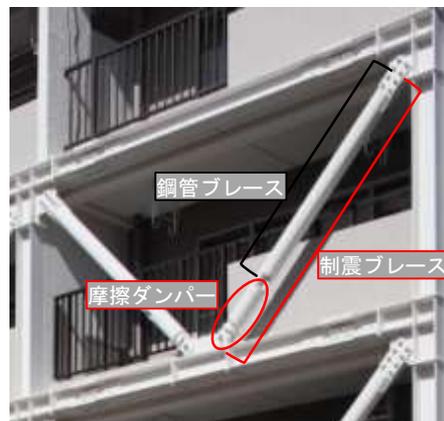
写真1 制震ブレース設置状況

当社では、技術研究所が主体となり、日本大学理工学部海洋建築工学科 安達・中西研究室(当時、現：北嶋研究室)と共同で、建物の外壁面に摩擦ダンパー¹⁾を組込んだ鋼管ブレースを取付けることにより、建物の耐震性能を向上させる制震ブレース工法を開発した²⁾。制震ブレースの建物への設置状況を写真1に示す。本工法における補強工事のほとんどは建物の外部で行われるため、居住者の移転を伴わない工事を実現しており、1998年の初適用から現在までに100件以上の適用実績を有している。

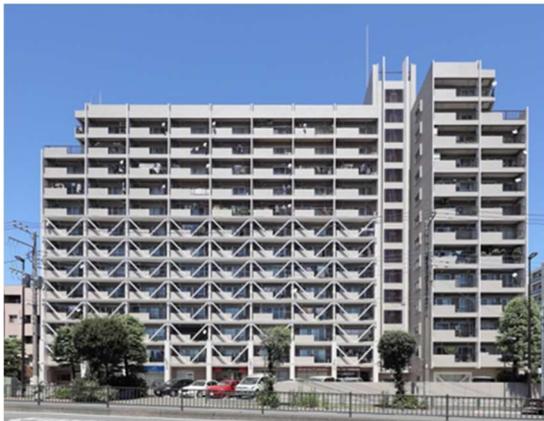
写真2 補強建物外観（南面）

- ・名称 柿の木坂パレス
- ・建設地 東京都世田谷区
- ・用途 共同住宅、店舗、事務所
- ・総戸数 146戸(うち7戸は店舗・事務所)
- ・建物竣工 1972年
- ・敷地面積 2,351m²
- ・建築面積 814m²
- ・延床面積 8,951m²
- ・構造種別 鉄骨鉄筋コンクリート造
- ・階数・高さ 地上13階、38.25m

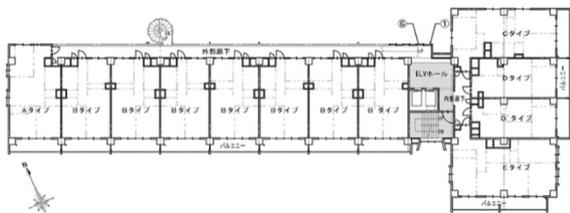
図1 基準階平面図（補強前）

既存建物の基準階平面図を図1に示す。既存建物の平面はT字を横にした形状で、1階は共用施設と事務所および店舗からなり、2階以上は共同住宅となっている。南面と東面にバルコニーを配置し、北面は共用廊下となっている。

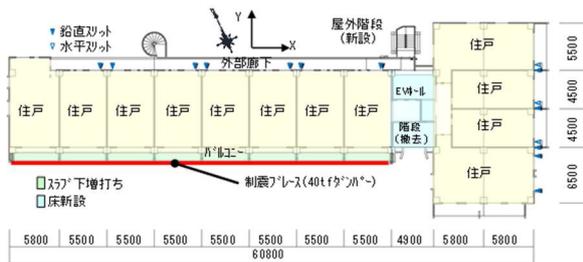
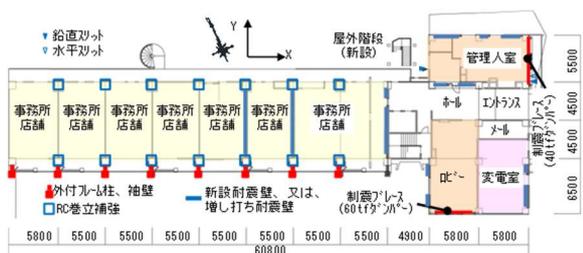
図2 制震ブレースおよび在来補強箇所の配置

なお、本補強工事では、建物全体を時刻歴応答解析で設計しつつ、弱点となる部分には、柱のRC巻立補強、RC増打壁、部分スリット等の在来補強も併用している。階層毎の制震ブレース設置数および在来補強による補強量の一覧を表2に示す。また、制震ブレースおよび在来補強箇所の配置について、基準階平面図(8階)を図2(a)に、1階平面図を図2(b)に示す。

2階以上の共同住宅部に対しては、建物外部のバルコニー先端部に鉄骨フレームを取り付け、この中に摩擦ダンパー(設定荷重:392kN(40tf))と鋼管ブレースを接合した制震ブレースを組み込んだ他、各階の柱には、せん断破壊を防止し、変形性能を向上させるためにスリットを設けている。鉄骨フレームと既存建物の取付部は、「既存鉄筋コンクリート造建築物の外側耐震改修マニュアル³⁾」に準拠し設計を行った。なお、地震時に建物全体が一体となって挙動するように、8階から屋上階までの屋内階段を撤去し床スラブを新設するとともに、エレベーター周辺の床スラブに増打ち補強を施している。当該箇所の改修イメージを図3に示す。

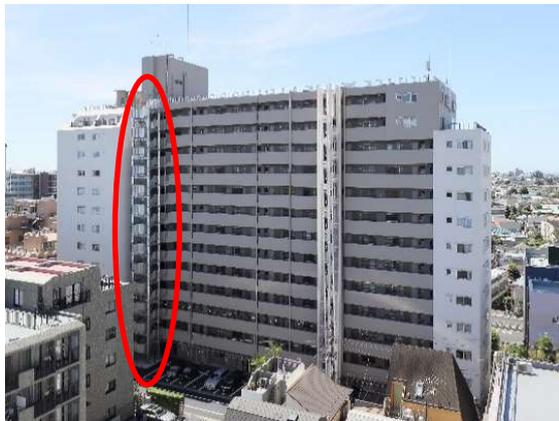
写真4 補強建物外観（北面）

既存の屋内階段を撤去することから、直通階段を整備する必要が生じた。そこで、所管行政庁の世田谷区と協議を行い、建物外部に鉄骨階段を新設することとし、既存外部階段と合わせ2つの直通階段を整備した。補強後の建物北面の外観を写真4に示す。写真中に赤丸で示した折り返し鉄骨階段が新設した鉄骨階段である。

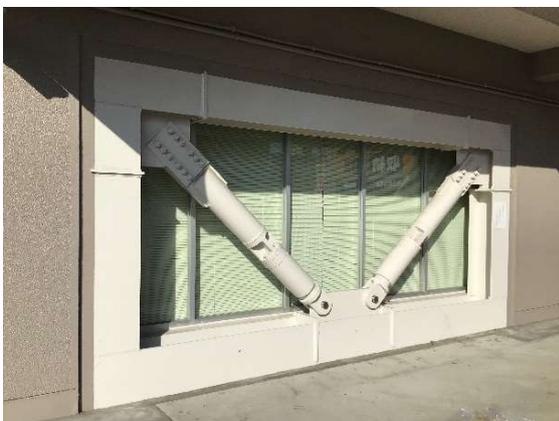
写真5 大容量型制震ブレース

一方、1階の事務所および店舗の専有部分の境界はコンクリートブロック造となっており、柱はピロティ柱となる。ピロティ柱の改善は、室内を利用しながらの補強工事は実施できないため、利用者の仮移転の課題があった。耐震補強計画としては、ピロティ柱にRC巻立補強を施し、耐力および靱性を確保するとともに、上階共同住宅部分の連層耐震壁の強度改善を図ることとした。また、管理人室や一部の店舗内に耐震壁の新設や既存耐震壁の増打補強を行うこととした。さらに、共用ロビーの南面に大容量型の摩擦ダンパー（設定荷重：588kN（60tf））を用いた制震ブレースを設置し、強度の向上および地震時の揺れを低減する計画とした。大容量型制震ブレースの設置状況を写真5に示す。

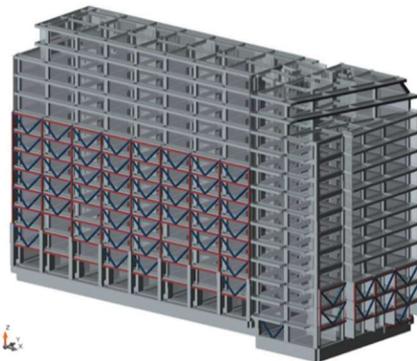
図4 解析モデル図(立体フレームモデル)

本工法による補強効果は、時刻歴応答解析により評価した。解析に用いた立体フレームモデル図を図4に示す。目標変形は地震時の最大層間変形角を1/125以下と設定した。告示波3波の応答値を図5に、既往観測波3波の応答値を図6に示す。なお、本補強設計は第三者機関による耐震判定を取得し、耐震補強設計および耐震改修工事に対する助成金を得ている。
